# **Oulun elastisten vaihteiden seurantamittaukset**

Väyläviraston tutkimuksia 18/2019

**Avainsanat:** Vaihde, Elastisuus, Monitorointi

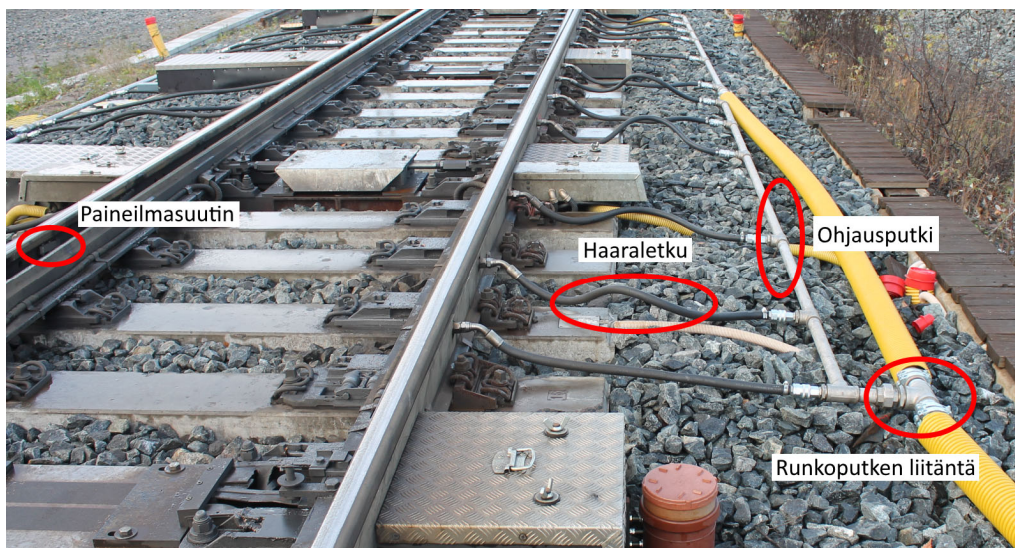
Kuva 8. Paineilmasuuttimet ja -letkut vaihteessa V331.

Edellä olevista kuvista 7 ja 8 voidaan havaita, että kyseinen laitteisto vie kohtalaisen paljon tilaa sekä vaihteen ympäristöstä että itse vaihdalueeltakin. Valmistajan ohjeen (Kinugasa et al. 2015) mukaan kuvan 8 paineletkut pitäisi irrottaa kesänkauden ajaksi, jotta ne eivät altistuisi liialle auringon valolle, joka saattaisi murentaa letkun. Lisäksi valmistaja suosittelee, että letkut tulisi asentaa hieman tukikerroksen pinnan alapuolelle, joka myös turvaa niitä ulkoisilta rasituksilta. Oulussa letkut on kuitenkin asennettu pinta-asennuksena, eikä niitä poisteta kesänkauden ajaksi, joka saattaa vaikuttaa negatiivisesti letkujen käyttöikänsä. Valmistaja suosittelee letkujen vaihtamista viiden vuoden välein.

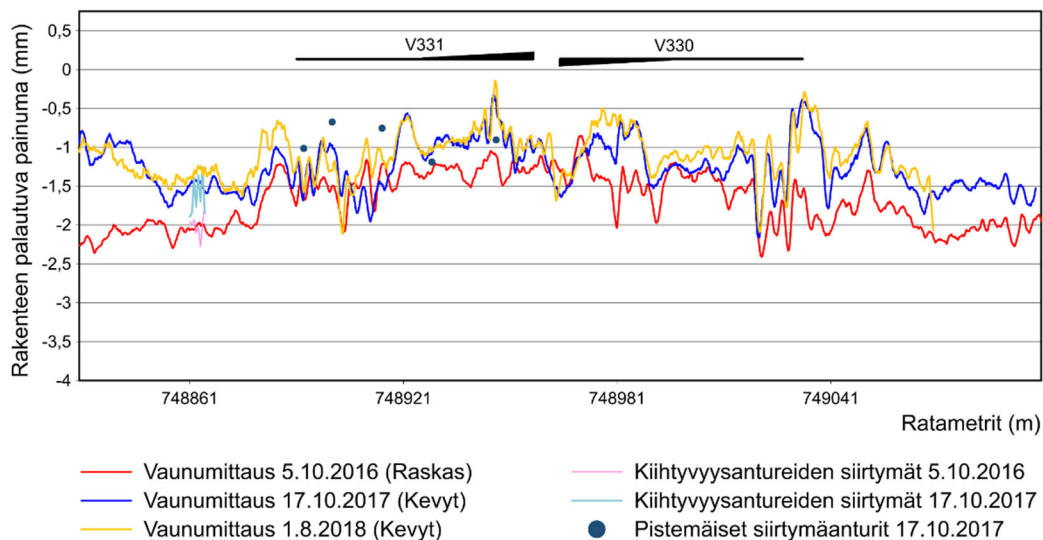
Kuva 25. Jäykkyysmittalaitteella mitatut radan palautuvan painuman arvot vaihteiden suoralla reitiltä välillä lokakuu 2016 – elokuu 2018. Mustat viivat kuvaavat vaihdealuetta vaihteen kärjestä viimeisen pitkän vaihdepölkyn kohdalle.

Päällimmäinen huomio koevaihteiden suoran reitin palautuvasta painumasta on se, että vuonna 2016 tehty raskaamman akselipainon mittaus todellakin erottuu kahdesta muusta mittauksesta keskimäärin hieman suuremmalla painumalla. Painumaeroa on varsinkin vaihdealueiden ulkopuolella, mutta vaihdealueella painumaerot selkeästi tasoittuvat eri mittauksen välillä. Tämä johtuu siitä, että raskaan akselikuorman mittauksessa palautuvan painuman taso selkeästi

muuttuu saavuttaessa vaihdealueelle. Linjaraiteella palautuva painuma on keskimäärin noin 2 mm luokkaa, mutta vaihdealueella se on kaikissa kolmessa mittauksissa noin 1,3 mm. Vaihteet ovat siis uusista elastista komponenteistaan huolimatta hieman linjaraidetta jäykempiä. Koevaihteiden ympärillä myös linjapölkkyihin on asennettu pohjaimet noin 50 metriä vaihteista kumpaankin suuntaan, joten niiden vaikutus näkyy tasaisesti koko alueella eikä vaikuta suoranaisesti kuvassa 25 näkyviin eroihin linjaraiteen ja vaihdealueen välillä. Palautuva painuma on kuitenkin kokonaisuudessaan hyvin maltillista ja alittaa selkeästi Väyläviraston antamat palautuvan painuman raja-arvot (Liikennevirasto 2014), joiden mukaan rata saa painua täyden mitoitussakselikuorman alla 4 mm. Vuoden 2016 mittausta voidaan pitää täyden mitoitussakselikuorman tapauksena.

Vaunumittauksessa absoluuttiarvoja kiinnostavampi tieto on palautuvan painuman vaihtelu radan pituussuunnassa, jota on poikkeavan reitin virheiden vuoksi syytä tarkastella suoran reitin mittaussajojen perusteella. Kuten kuva 25 osoittaa, vaihteluväli on koko mittausalueella alle 1 mm luokkaa, eli radan jäykkyydessä ei ole havaittavissa merkittäviä epäjatkuvuuskohtia. Pelkkä palautuvan painuman lukuarvojen muuttuminenkaan ei kuitenkaan ole vielä riittävä keino ratarakenteen kunnan arvioimiseen. Ratarakenteen toiminnan ja pitkäaikaiskestävyyden kannalta merkityksellistä on myös palautuvan painuman muutosnopeus. Palautuvan painuman arvot voivat siis pysyä hyvinkin RATO:ssa annettujen raja-arvojen sisällä, mutta tilanne voi silti olla kriittinen, jos arvot vaihtelevat hyvin nopeasti esimerkiksi nollan ja maksimi-arvon 4 mm välillä. Tähän radan käytön aikaiseen palautuvan painuman muutosnopeuteen RATO ei ota kantaa millään tapaa.

Suoran reitin ajoista (kuva 25) määritetyn liukuvan varianssin maksimiarvo on noin  $0,2 \text{ mm}^2$ . Luomala (2017) on tutkimuksissaan määrittänyt laajan mittaus-datan avulla ehdotuksen varianssin raja-arvoille eri kunnossapitotasoilla, jotka on nähtävillä taulukossa 1.

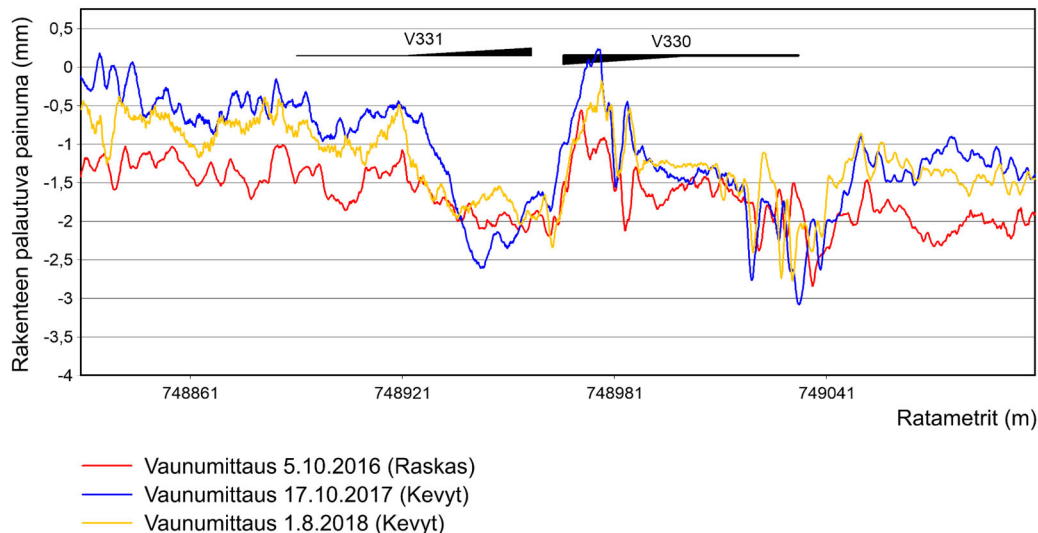
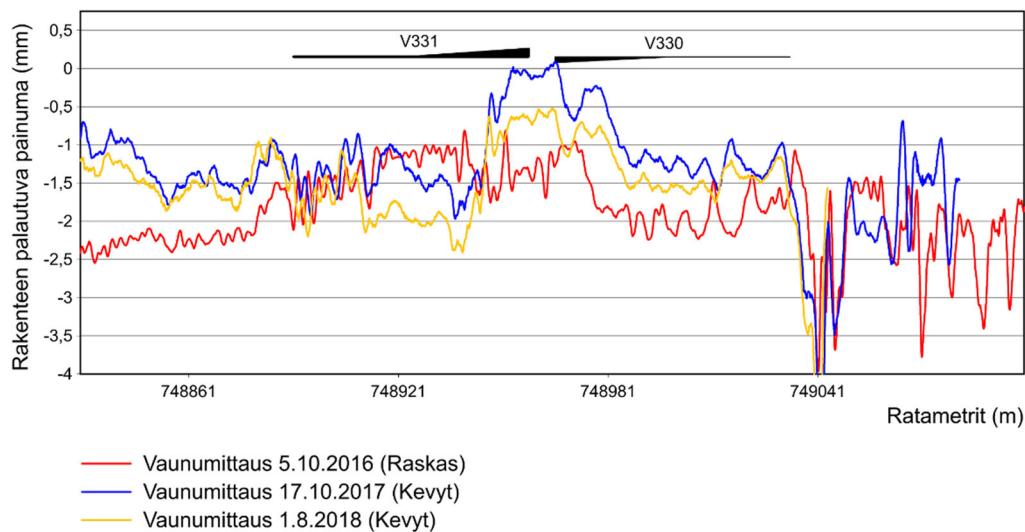
Kuva 26. Elastisuusvaunulla mitatut radan palautuvan painuman arvot vaihteen V330 poikkeavalta reitiltä välillä lokakuu 2016 – elokuu 2018. Mustat viivat kuvaavat vaihdealuetta vaihteen kärjestä viimeisen pitkän vaihdepölkyn kohdalle ja paksumpi viiva mitattavaa vaihdetta.

Kuva 27. Elastisuusvaunulla mitatut radan palautuvan painuman arvot vaihteen V331 poikkeavalta reitiltä välillä lokakuu 2016 – elokuu 2018. Mustat viivat kuvaavat vaihdealuetta vaihteen kärjestä viimeisen pitkän vaihdepölkyn kohdalle ja paksumpi viiva mitattavaa vaihdetta.

Kuvista 26 ja 27 huomataan, että mittaustulokset muuttuvat melko paljon siirryttäessä poikkeavalle reitille. Teoriassa mittaustulosten pitäisi näyttää vaihteen kielisovitusalueella ja vaihteen etualueella samoilta, mutta vaihteiden poikkeavan reitin tiukka kaarresäde vaikuttaa jostain syytä varsinkin vuosien 2017 ja 2018 kevyellä akselipainolla tehtyihin mittauksiin. Kaarteen aiheuttamaa virhettä on yritetty poistaa palautuvan painuman mittaustuloksista monilla eri korjauskertoimilla. Se on kuitenkin hyvin hankalaa, koska se vaikuttaa eri mittauseroilla hieman eri verran. Virheen vaikutus näkyy suurimmillaan kuvassa 26 heti vaihteen V330 kärjessä, josta vaihteen kaari alkaa (ratametrit 749+030 – 749+040). Suoran reitin mittauksissa tällä kohdalla on vuoden 2017 ja 2018 mittauksissa hyvin jäykkä kohta (palautuva painuma 0,5 mm), kun taas poikkeavan reitin mittaustuloksen mukaan tämä on ympäröivää rataa joustavampi kohta (palautuva painuma 2,5 mm). Tästä voidaan päätellä, että varsinkin kaarresäteen äkkinaisessa muutoskohdassa mittalaitteen pyörät ei etene aivan samaa reittiä rataa kuormittavan Tka7:n kanssa. Tämä johtuu todennäköisesti siitä, että mittalaitteessa käytetään 500 millimetrin halkaisijalla olevaa pyörää ja Tka:ssa 960 mm halkaisijalla olevaa pyörää. Pienemmällä pyörän halkaisijalla ohjautuvuus on mittalaitteen pyörissä tehokkaampaa, eli tasapainotila kaarteissa muodostuu pienemmällä sivuttaissiirtymällä. Ensimmäisessä vuoden 2016 mittauksessa tällaista kaarteen aiheuttamaa virhettä ei ole havaittavissa, koska raskaalla akselipainolla kaikki mittaaminen tapahtuu mittalaitteen omista pyöristä. Oulun koevaihteissa näillä kulkusäde-eroilla on vielä normaaliakin suurempi vaikutus, sillä kiskot ja kielisovitus ovat olleet koko seuranta-ajan hyvin kuluneita. Tällöin pyörän sivuttaissiirtymä voi muuttaa äkillisesti myös kiskon kontaktikohtaa tai pyörän ja kiskon välistä kontaktikulmaa.

Kuvista 26 ja 27 havaitaan, että tämä kaarresäteen muutoskohdan aiheuttama virhe näkyy myös kummankin vaihteen risteysalueella, jossa palautuva painuma muuttuu hetkellisesti käytännössä olemattomaksi. Kuten kuva 25 osoittaa, tämä ei ole kuitenkaan todellista. Vaihteessa V330 on poikkeavalla reitillä risteysen jälkeen lyhyt suora raideosuus, joka näkyy selkeästi mittaustulosten tasaantumisenä. Tämän jälkeen siirrytään tiukkaan 600 metrin kaarresäteellä olevaan kaarteeseen, joka näkyy kevyen akselipainon mittauksissa jälleen absoluuttitason selkeänä muutoksena. Vaihteen V331 takajatkosalueella on vuorostaan s-kaarre, eli kaarresäde muuttaa heti risteysen jälkeen äkillisesti merkkiään, joka valitettavasti myös vaikuttaa palautuvan painuman tuloksiin ja tekee niistä epäluotettavia. Ratametrillä 749+040 radassa on kisko jatkos, jonka näkyy kaikissa kolmessa mittauksessa voimakkaana palautuvan painuman piikkinä. Kisko jatkoksen kohdalta rata muuttuu puupölkyllyiseksi sivuraiteeksi, joka myös näkyy selkeästi palautuvan painuman arvoissa. Viimeisellä mittauskerralla mittausta ei tämän takia koettu tarpeelliseksi jatkaa kisko jatkoksta pidemmälle.

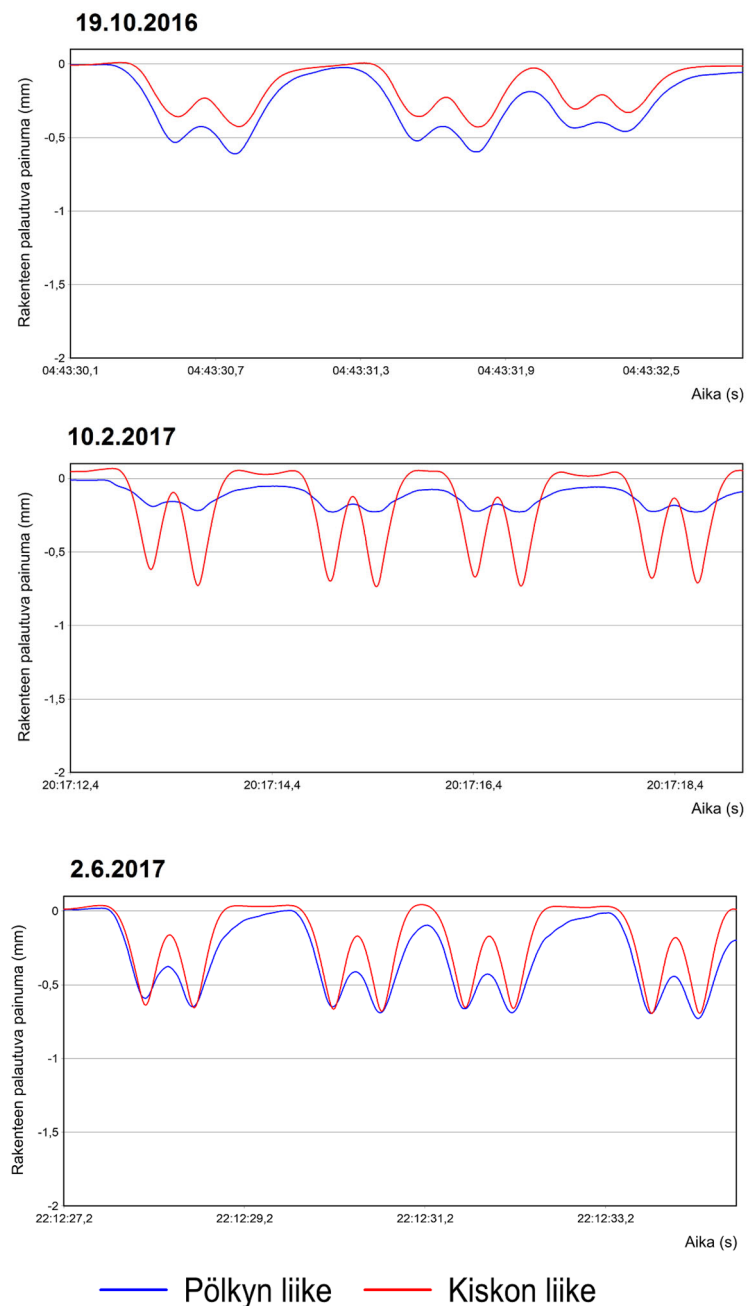
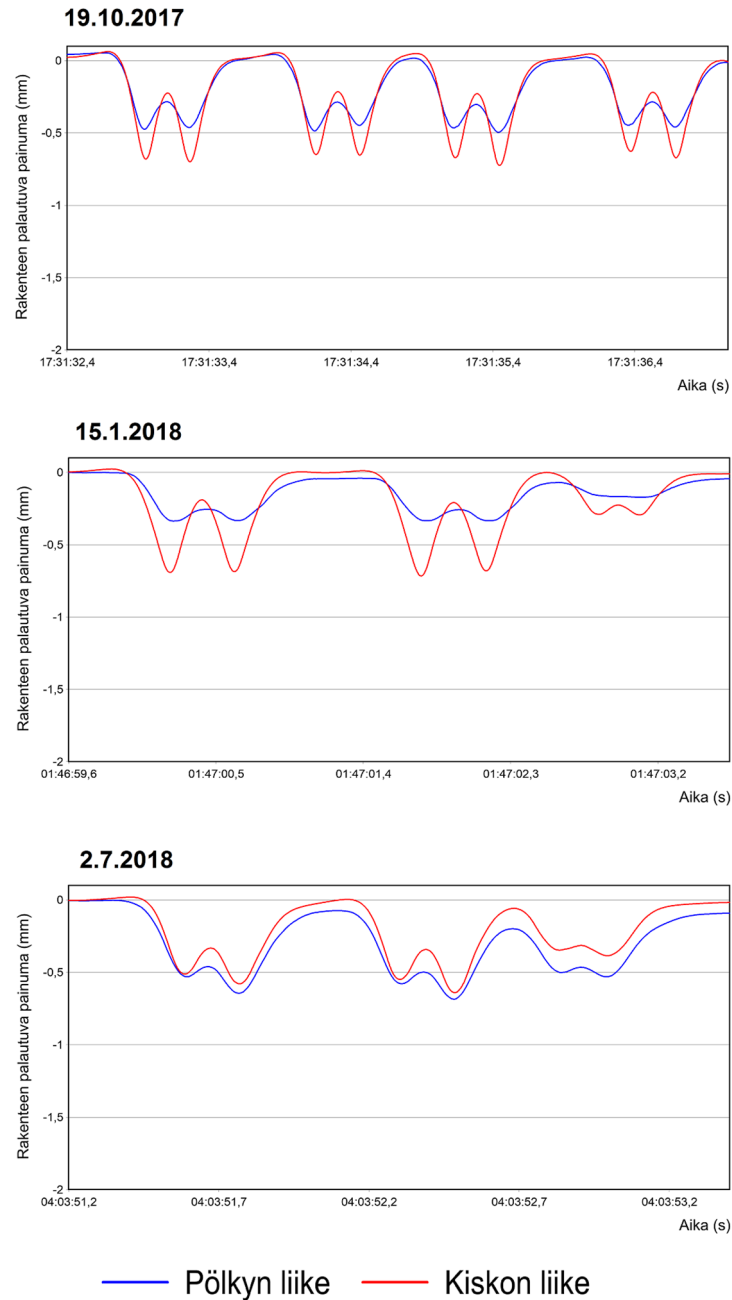
Kuva 29. Vaihteen V331 palautuva painuma anturien 3 kohdalla ajanjaksolla 19.10.2016–2.6.2017.

Kuva 30. Vaihteen V331 palautuva painuma anturien 3 kohdalla ajanjaksolla 19.10.2017–2.7.2018.

Kuvista 29 ja 30 nähdään, että rakenteen palautuva painuma on lähtökohtaisesti hyvin erilaista verrattuna kuvan 28 ei-elastiseen vaihteeseen. Heti vaihteen asennuksen jälkeen syksyllä 2016, palautuva painuma on veturin akselipainon alaisena pölkyssä noin 0,5 mm ja kiskossa 0,4 mm. Pölkky ei siis enää vastaa yksin kaikesta palautuvasta painumasta vaan painuma jakautuu hyvin tasaisesti välilevyn ja pölkyn välille. Näin ollen kokonaispainuma rakenteessa on 0,9 mm, joka on siis huomattavasti vähemmän kuin vastaavan akselipainon kuormittaessa Kouvolan vaihdetta V055. Tämä kertoo lähinnä siis siitä, että uusien komponenttien avulla tuentatilanne on Oulun vaihteessa säilynyt huomattavasti parempana ja pölkyn palautuvat painumat eivät ole kasvaneet. Tämä sama huomio voidaan tehdä myös tarkastelemalla muita vaihteesta V331 mitattuja painumia seurantajakson aikana. Helmikuussa 2017 ratarakenne on selkeästi

Kuvassa 29 esitetty kesäkuun 2017 palautuva painuma kertoo juuri lämpötilariippuvuuden toisen ääripään tilanteesta. Hyvin lämpimissä olosuhteissa sekä tukikerros että välilevy kokoonpuristuvat hieman enemmän, mutta kokonaispainuma on tällöinkin vain noin 1,2 mm. Eroa talven tilanteeseen on siis vain 0,3 mm, joka on hyvin vähän. Kesäkuun 2017 tilannetta voidaan verrata myös kuvassa 30 esitettyyn lokakuun 2017 tilanteeseen. Näiden kahden ajanhetken välissä rata on tuettu, jolloin pölkyn pystysuuntaiset liikkeet ovat selkeästi vähentyneet. Tämä näkyy jälleen välilevyn käyttäytymisessä, joka kompensoi pölkyn vähäistä painumaa kokonaispainuman ollessa yhä noin 1,2 mm. Tämä sama ilmiö voidaan havaita kuvasta 30 lisäksi sekä talvella että kesällä 2018. Kokonaispainumat on siis säilyneet todella muuttumattomana koko seuranta-jakson aikana.

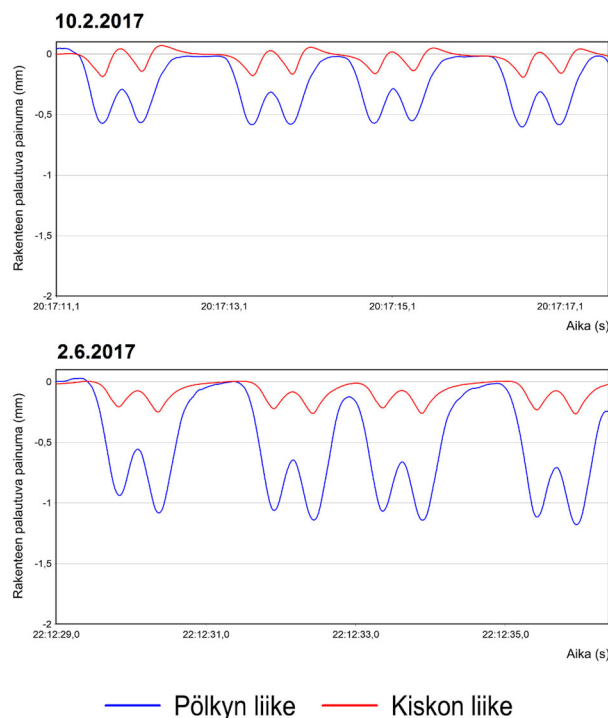
Kuva 31. Vaihteen V331 palautuva painuma anturien 2 kohdalla helmikuussa sekä kesäkuussa 2017.

Kuvia 29 ja 31 vertailemalla havaitaan, että kaukalopölkyn painumat ovat saman kuormituksen alaisena hieman suurempia kuin normaalin vaihdepölkyn sekä talvella että kesällä. Tämä ei ole odotettavaa, sillä kaukalopölkyn pohja on selkeästi normaalia vaihdepölkkyä leveämpi (350 mm vs. 310 mm), jolloin pölkyn ja sepelin välinen potentiaalinen kontaktipinta-ala on huomattavasti suurempi. Lisäksi kaukalopölkkyssä on kyljessä vielä muotoillut levitykset, jotka tarjoavat lisää pystysuuntaista tukea pölkylle (Varis & Luomala 2017). Näiden seikkojen tulisi siis pienentää palautuvia painumia. Todellisuus on kuitenkin se, että leveänä rakenteena kaukalopölkkyä ei todennäköisesti ole saatu asennusvaiheessa tuettua niin tehokkaasti kuin normaaleita pölkkyjä. Tähän vaikuttaa lisäksi vielä se, että kyseisten vaihteiden kohdalla kaukalopölkkyt olivat asennettu hieman liian ahtaalla pölkkyjaolla (pölkkyjen reunojen väli alle 150 mm), jolloin tukemishakuille ei jäänyt tukemiskoneen henkilökunnan mukaan riittävästi tilaa tehdä kunnollisia puristavia liikkeitä pölkyn alle. Tässä kohdassa tietenkin myös tukemishenkilökunnan kokemuksella on suuri rooli. Näistä syistä pölkyn ja sepelin välinen kontaktipinta-ala on jäänyt lopulta pienemmäksi ja painumat ovat suuremmat kuin normaalissa pölkkyssä. Tähän seikkaan voidaan siis luultavasti vaikuttaa tulevaisuudessa paremmalla pölkkytyssuunnittelulla ja huolellisemmalla tuentatyöllä. Tästä kertoo sekin, että Kouvolan elastisten koevaihteiden tapauksessa painumat kaukalopölkkyssä olivat keskimäärin pienempiä kuin normaalissa vaihdepölkkyssä. (Varis & Luomala 2017)

Kuvasta 31 voidaan lisäksi nähdä, että kaukalopölkyn yhteydessä käytettävät välilevyt eivät myöskään käyttäydy samaan tapaan normaalin pölkyn kanssa. Kesän 2017 tuloksissa voidaan pitää ymmärrettävänä, että välilevy ei juurikaan kokoonpuristu kuorman alla, koska pölkyn liike on isompaa. Normaaliin pölkkyyn verrattuna pölkky siis ikään kuin pakenee välilevyn alta, jolloin sen puristuma jää pienemmäksi. Talven tulokset kuitenkin näyttävät, että välilevy käyttäytyy kutakuinkin samaan tapaan myös kylmissä olosuhteissa, jolloin sekä pölkkyssä että välilevyssä palautuva painuma jää pieneksi ja kokonaispainuma on vain noin 0,7 mm luokkaa. Välilevy ei siis jostain syystä kompensoikaan pölkyn toimintaa. Materiaalinsa (EPDM) ja pinta-alansa puolesta kaukalopölkyn välilevy pitäisi olla täysin vastaava kuin normaalissakin pölkkyssä, mutta silti se käyttäytyy jäykemmin.

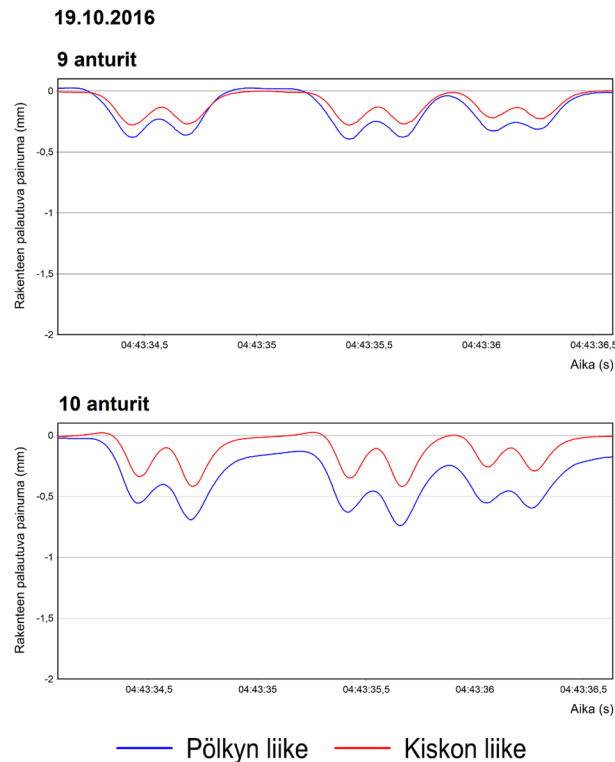
Kuva 32. Vaihteen V331 palautuva painuma anturien 9 ja 10 kohdalla junan ajaessa suoralle reitille 19.10.2016.

Kuvaa 32 tarkastelemalla voi huomata, että palautuvat painumat ovat suoraa reittiä käytettäessä isommat vastakiskon puoleisessa päässä kuin risteyksen kohdalla. Risteyskärjen alapuolinen rakenne pystyy siis hyvin kantamaan risteyksen ylityksestä mahdollisesti syntyvät dynaamiset voimalisät. Nämä antureiden arvot eivät myöskään merkittävästi eroa kuvan 29 tilanteesta, joten risteyspölkyn voidaan tämän perusteella sanoa toimivan hyvin. Tässä tilanteessa ei kuitenkaan tiedetä, miten pitkän risteyspölkyn poikkeavan reitin puoleinen pää käyttäytyy kuormittamattomana. Tästä syystä pitää tarkastella myös poikkeavan reitin ylityksiä, jolloin 10 anturit mittaavat vuorostaan kuormittamatonta puolta pölkystä.

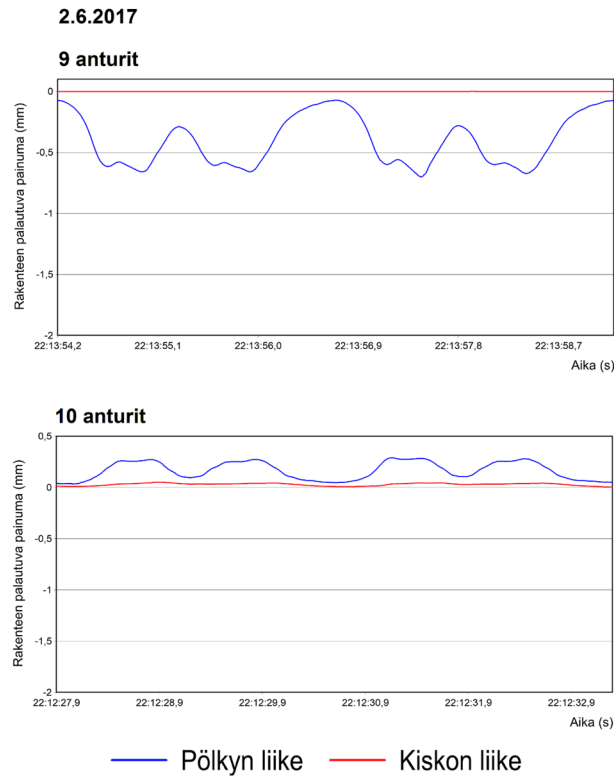
Kuva 33. Vaihteen V331 palautuva painuma anturin 9 ja 10 kohdalla junan ajaessa poikkeavalle reitille 2.6.2017. Yläpuolisessa kuvaajassa näkyvä kiskon liikettä mittaava anturi on vikaantunut, eikä näytä todellista kiskon liikettä.

Kuten kuva 33 osoittaa, pölkky reagoi junan ylitykseen myös kuormittamattomalla puolella. Painumat risteyksen alla ovat kyseisessä junan ylityksessä pölkkyssä noin 0,6 mm tasolla, jonka vaikutuksesta pölkyn vapaa pää itseasiassa nousee jopa hieman ylöspäin. Tämä on oikeastaan hyvin ymmärrettävää, sillä risteyspölkkyllä on kuvasta 32 havaitulla tavalla hyvä kontakti sepeliin suoran reitin tukikiskon alla. Tämän kohdan toimiessa tukipisteenä pölkyn vapaa pää nousee hieman ilmaan. Tätä ilmiötä on havainnollistettu suurennetussa mittakaavassa kuvassa 34. Tuloksia tarkasteltaessa on otettava huomioon, että kuvan 33 esittämällä ajanhetkellä risteyskärjen ja pölkyn välistä liikettä mittaava anturi on jostain syystä ollut vikaantunut, jolloin todellista kiskon liikettä ei tässä tiedetä.

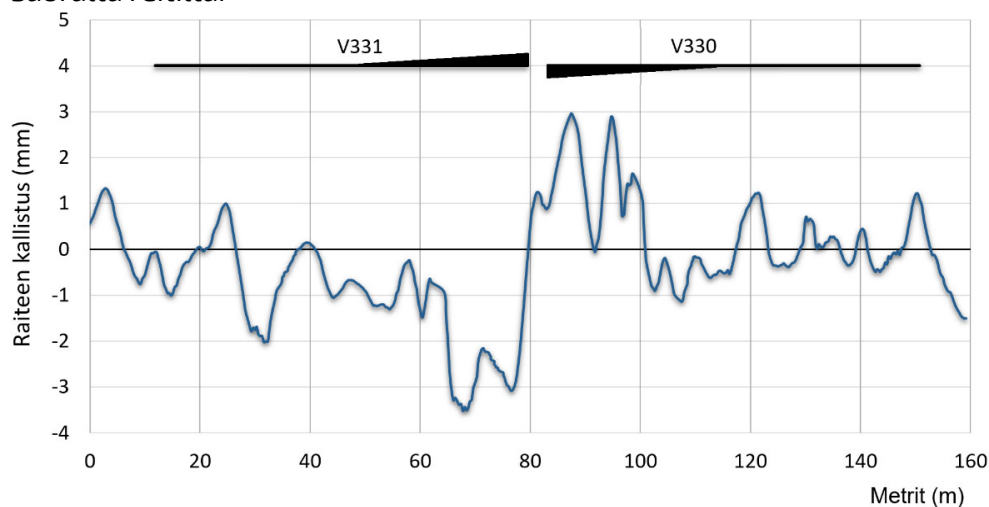
Kuva 38. Geometriakärryllä mitattu raiteen kallistus vaihteiden yhteiseltä suoralta reitiltä. Kallistuksen positiivinen arvo tarkoittaa sitä, että kasvaviin kilometreihin päin kuljettaessa oikea kisko on korkeammalla.

Suoran reitin kallistuksen arvoista pystytään havaitsemaan, että vaihteiden välialueella on korkeuspoikkeamien ohella selkeästi poikkeavaa myös kallistuksessa. Pölkkyjen pidentyessä raide alkaa selvästi kallistumaan poikkeavan raiteen suuntaan. Vaihteiden yhteisellä takajatkosalueella pölkkygeometria muuttuu nopeasti sivulla 42 kerrotun mukaisesti pitkästä pölkystä lyhyeksi ja taas uudelleen pitkäksi, joka ilmenee nopeana kallistuksen merkin muutoksena kohti toisen vaihteen poikkeavaa raidetta. Kallistuksen arvot kumpaankin suuntaan ovat kuitenkin vielä tässä vaiheessa alle 5 mm, joka on kunnossapitotason 1A D-luokan virheraja. Ilmiö on kuitenkin tämän mittauksen perusteella jo selkeästi nähtävillä ja todennäköisesti kallistus tulee kasvamaan ajan kuluessa.

Yksittäisenä kuvan 39 mukaisena mittaustuloksena voidaan siis puhua merkittävästä poikkeavan raiteen kallistuksesta. Mutta kun sitä verrataan kuvan 38 suoran puolen kallistukseen, huomataan kyseessä olevan muutakin kuin pelkkää pölkyn kallistusta. Suoran ja poikkeavan puolen kiskoja ollessa kiinni samalla vaihdepölkkyssä, näiden kahden reitin kallistuksen arvojen tulisi teoriassa olla lineaarisessa suhteessa toisiinsa. Näin ei kuitenkaan ole, sillä jos

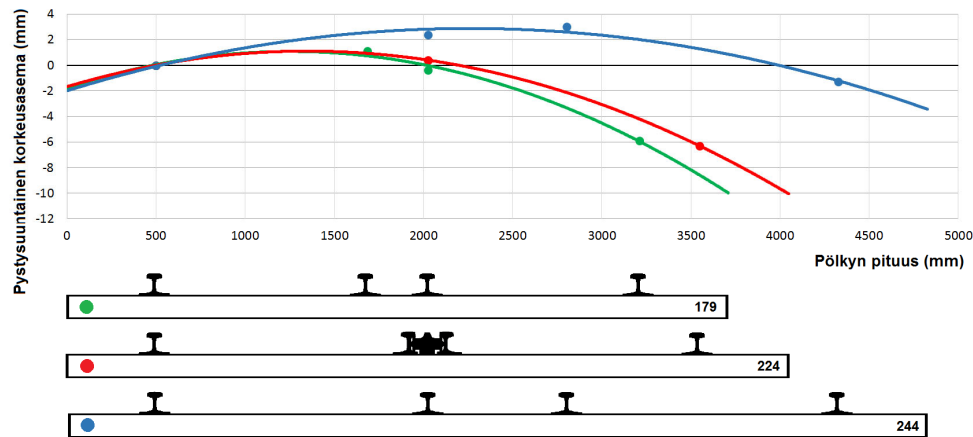
Kuva 40. Vaihdeväylän V330 pölkkyjen muoto geometriakärryn mittauksista saatujen kiskon asemien perusteella.

Kuvassa 40 nähtävien mittaustulosten perusteella pitkät vaihdepölkkyt ovat taipuneita hieman kuperaan muotoon. Tämä kuperaus voi johtua monestakin tekijästä, mutta todennäköisesti suurin vaikutus on sillä, että vaihdepölkyn teräspunostus on suunniteltu hieman epäsymmetriseksi. Teräspunostusta on siis painotettu pölkyn alaosaan, jotta se kestäisi paremmin pölkkyyn kohdistuvia taivutuskuormituksia. Punosten esijännitys voi kuitenkin tässä tilanteessa vetää pölkyn kuperaan, joka vaikuttaa negatiivisesti vaihdegeometriaan. Kuten kuvasta 40 voidaan nähdä, kuperaisuuden vaikutukset eivät juurikaan näy vaihteen suoralla reitillä. Tämä johtuu siitä, että vaihteen tukemisen yhteydessä pölkkyt asemoidaan niin, että suoran raiteen kiskot ovat aina mahdollisimman samalla tasolla. Tämä johtaa kuitenkin siihen, että poikkeavan reitin kallistusongelmat korostuvat, kuten pölkyn 179 geometriasta voidaan havaita. Poikkeavan reitin kaarteiden ulkokisko on kuperaisuuden ja varsinkin pölkyn asemoinnin johdosta suoran reitin kiskoja yläpuolella, jolloin tämän reitin kiskoja pystysuoraan mitattu kallistuksen arvo kasvaa todella suureksi. Sama asemoinnista johtuva kallistusilmiö on nähtävillä myös risteyskärjen alla olevassa pölkkyssä 224. Takajatkosalueen pölkky 244 on asemoitu kuperaisuuden suhteen tasaisemmin, jolloin kallistusvirheet ovat hieman maltillisemmat. Tämä voidaan havaita suoraan myös kuvasta 39, sillä pölkky 244 sijaitsee mittausmetrillä 86, jossa kallistuksen arvot ovat hetkellisesti pienemmät.

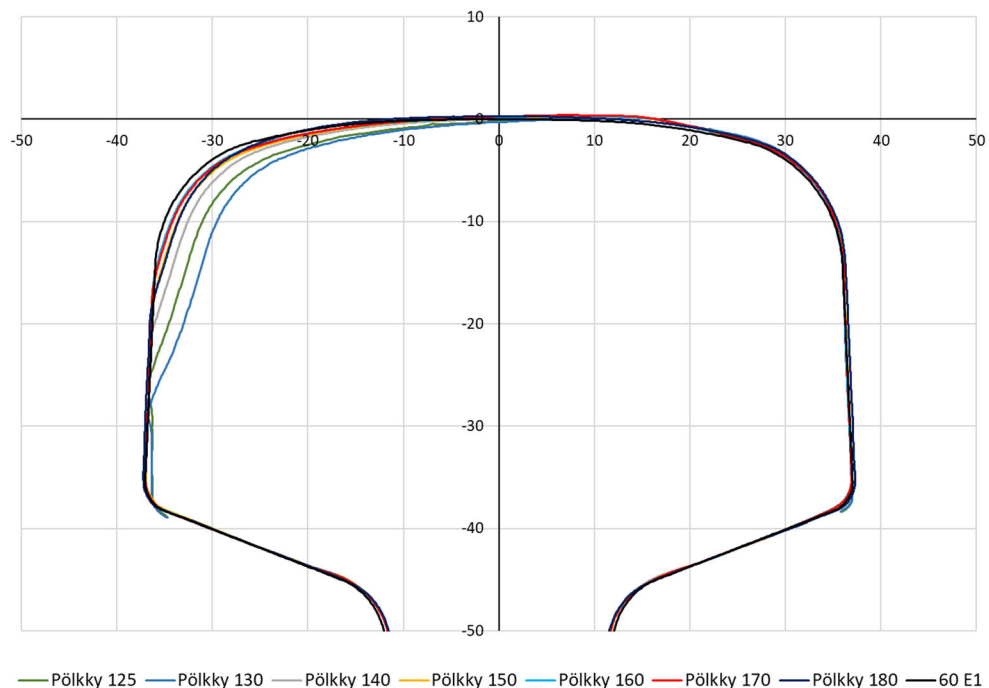
Kuva 43. Vaihteen V330 poikkeavan reitin välikiskoalueen poikkileikkausprofiilit pölkkyjen 125–180 kohdalla 18.10.2017

Välikiskon kulumistuloksista voidaan havaita, että kiskot ovat selkeästi sivukuluneet, mutta kiskon pystysuuntaista kulumista ei ole juuri lainkaan. Kuluminen on hyvin saman tapaista kummassakin koevaihteessa, eli käytännössä suurimmat muutokset ovat tapahtuneet vaihteen kärkialueella, jossa sivukuluminen (14 mm kulkupinnan alapuolella) on pölkyn 130 kohdalla maksimissaan noin 5 mm verrattuna referenssinä toimivaan 60E1-kiskoon.

Tämä johtuu todennäköisesti suoraan siitä, että kummassakin vaihteessa raskas tavaraliikenne liikkuu vaihteen kannasta kärkeen päin, jolloin voimakkaimman kulumisen aiheuttama raskaan pyöräkerran laippakontakti voimistuu kaarretta edettäessä. Näiden kiskojen ollessa poikkeavalla raiteella, jossa sallittu maksiminopeus on 80 km/h, kulumisrajana pidetään ainoastaan sitä, että sivukuluminen ei saa ylittää kiskon hamaran alareunaa (Ratahallintokeskus 2006b), jolloin varsinaista rajaa ei siis ole. Mutta kulumisen voidaan silti sanoa olevan voimakasta, kun vaihdetta oli käytetty kuitenkin mittaushetkellä vasta vajaa 1,5 vuotta.

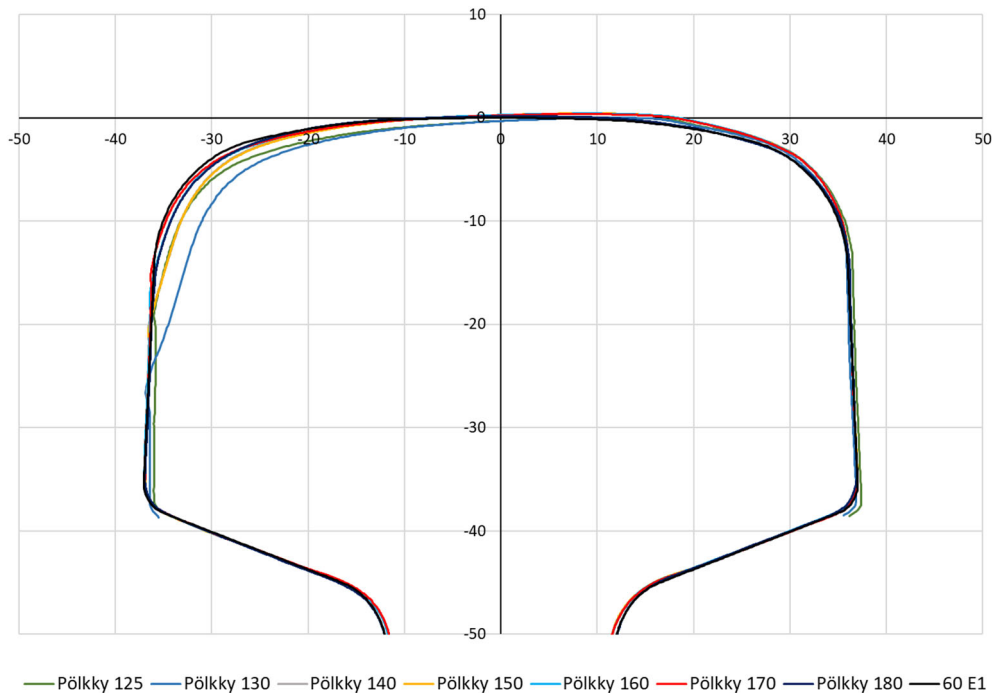
Kuva 44. Vaihteen V331 poikkeavan reitin välikiskoalueen poikkileikkausprofiilit pölkkyjen 125–180 kohdalla 18.10.2017

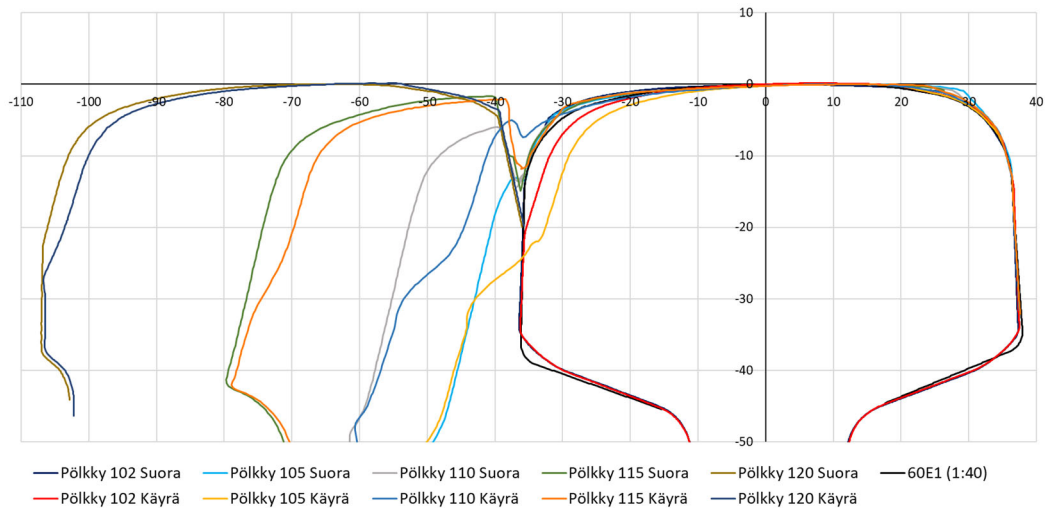
Kuva 45. Vaihteen V330 kielisovitusten poikkileikkausprofiilit pölkkyjen 102–120 kohdalla 18.10.2017.

Kuten kielisovitusalueen kulumistuloksista voidaan nähdä, sivukuluminen jatkaa kasvuaan siirryttäessä välikiskoalueelta kohti kielen kärkeä raskaan kaluston kulkusuunnan mukaisesti. Pölkyn 120 kohdalla kuluminen on melko vähäistä, eli hetkellisesti pölkkyjen 120 ja 125 (kuva 43) kohdalla laippakontakti ei ole jostain syystä niin voimakasta. Pölkyn 115 kohdalla sivukuluminen on kuitenkin jo jälleen kasvanut kummassakin vaihteessa noin 5 millimetriin ja pölkyn 110 kohdalla kuluminen on jo noin 8 mm.

Laippakontakti, ja siitä johtuva kuluminen, on siis mittaustulosten mukaan kummassakin koevaihteessa kaikista suurinta pölkkyjen 105–115 alueella. Tämä johtuu suurella todennäköisyydellä siitä, että juuri tällä alueella pyörä siirtyy vaihteen kannasta tultaessa kielirakenteelta tukikiskolle. Tämä siirtyminen aiheuttaa raiteeseen aina eräänlaisen epäjatkuvuuskohdan, jonka johdosta pyörä tekee tietyn suuruisen sivuttaissiirtymän. Kuvassa 47 on havainnollistettu ajan suhteen pyörän ja kiskon välisen kontaktikohdan siirtymistä junan siirtyessä suoralta kieleltä käyrällä tukikiskolle. Ajanhetki  $t_1$  kuvaa tilannetta,

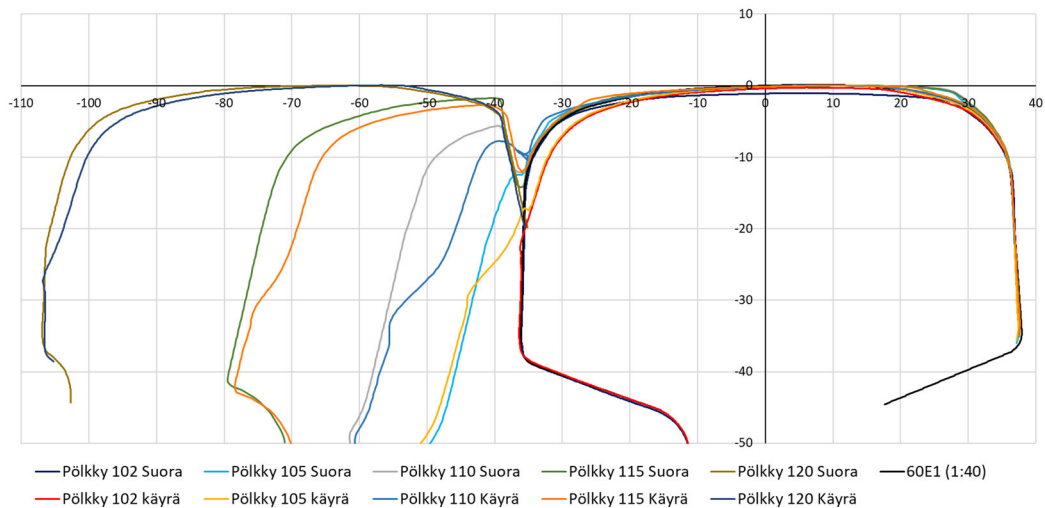
Kuva 46. Vaihteen V331 kielisovitusten poikkileikkausprofiilit pölkkyjen 102 – 120 kohdalla 18.10.2017.

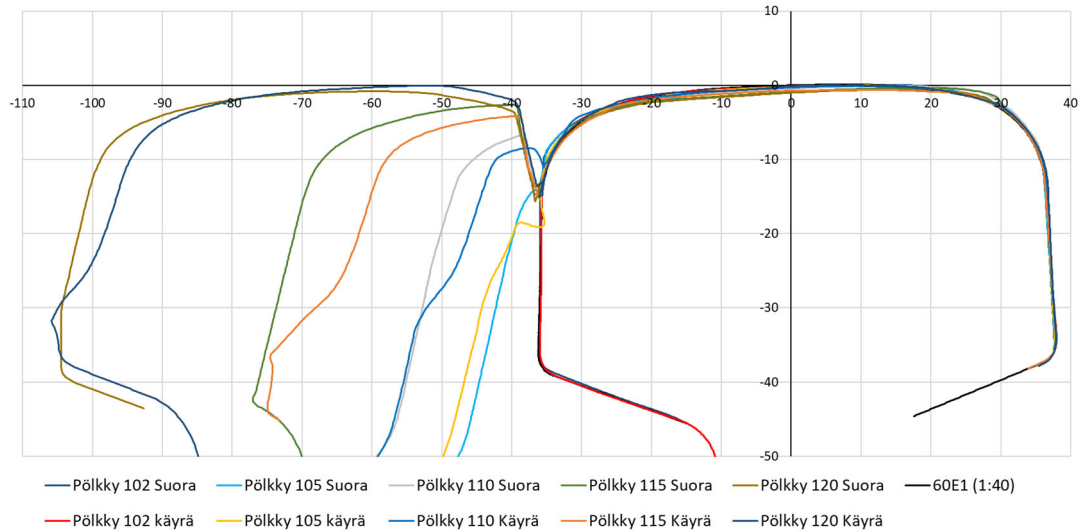
Kuva 49. Kontiomäen vaihteen V961 kielisovitusten poikkileikkausprofiilit pölkkyjen 102–120 kohdalla 27.11.2018.

Kuvista 49 ja 50 voidaan havaita, että myös normaalilla vaihderakenteella varustetut Kontiomäen kielisovitukset ovat vahvasti kuluneet suurimman sivukulumisen ollessa jopa noin 10 mm. Kuluminen pääsyyt eivät siis liity suoranaisesti elastiseen rakenteeseen. Lähempi tarkastelu kuitenkin osoittaa, että kulumismuodoissa on selkeästi eroa näiden Kontiomäen vaihteiden välillä. Vaihteen V963 kulumismuodot kuvassa 50 muistuttaa hyvin paljon Oulun elastisten vaihteiden kulumista kuvissa 45 ja 46, eli kulumisen lisääntyy kannasta kärkeen päin tultaessa ja kulumista on havaittavissa vielä pölkkyissä 102 ja 105. Vaihteessa V961 kärkialue on kuitenkin huomattavasti paremmassa kunnossa ja kulumisen on merkittävää vasta pölkystä 110 eteenpäin. Tämä johtuu täysin vaihteiden asemasta raiteistokaaviossa. Vaihde V963 on haarautumisvaihte Kontiomäeltä Vartiuksen suuntaan, jolloin kaikki Vartiuksesta tulevat raskaat GOST-standardin mukaiset pellettijunat ajaa tästä vaihteesta aina kannasta kärkeen päin, kuten Oulussakin. Vaihde V961 on vuorostaan haarautumisvaihte Kontiomäeltä Paltamon suuntaan, jolloin tämä sama raskas kalusto käyttää

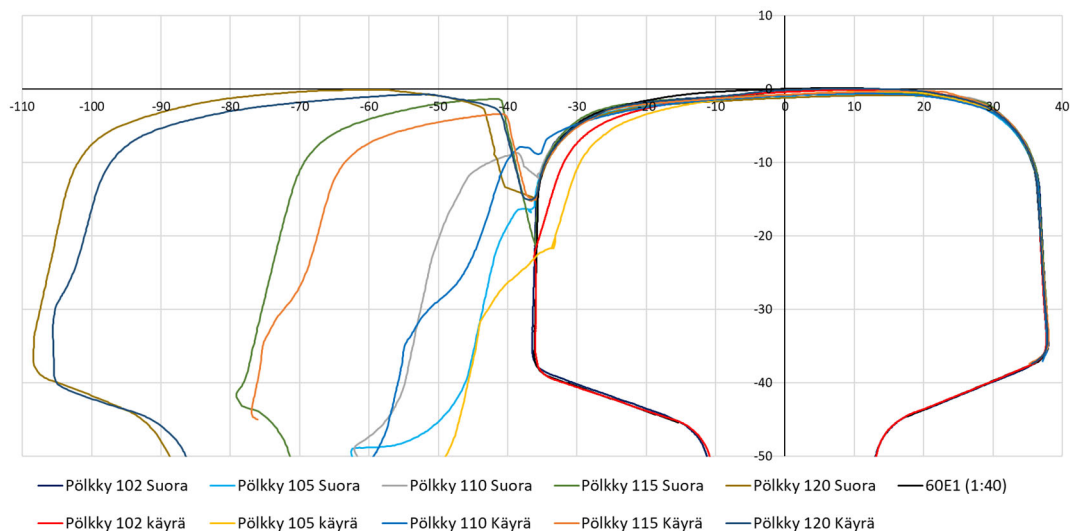
Kuva 50. Kontiomäen vaihteen V963 kielisovitusten poikkileikkausprofiilit pölkkyjen 102–120 kohdalla 27.11.2018.

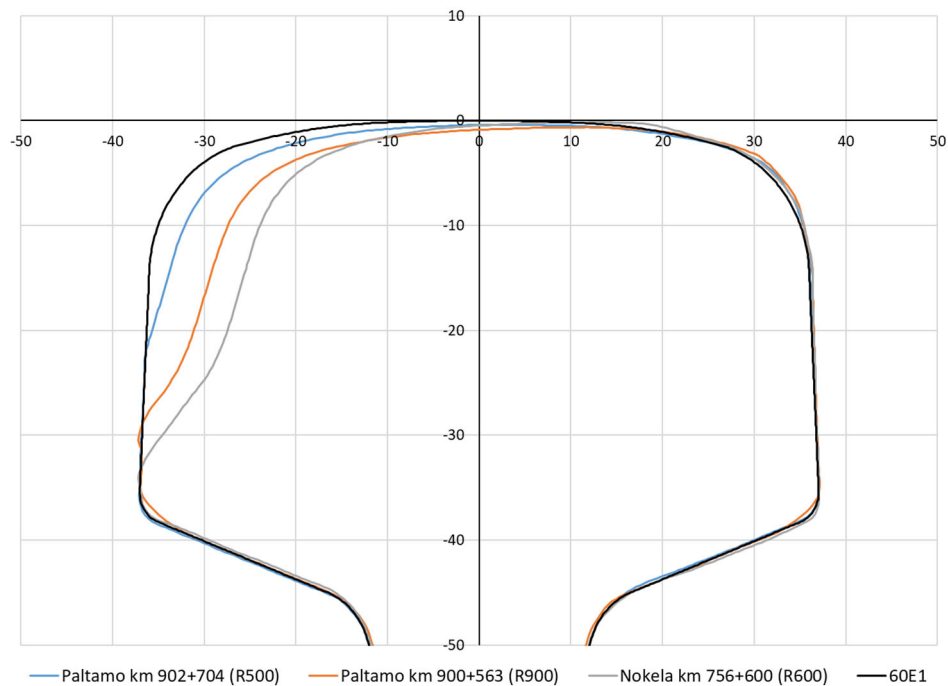
Kuva 56. Kiskon poikkileikkausprofiilit kolmesta eri kaarteesta välillä Oulu–Kontiomäki. Kiskot ovat jokainen hieman eri ikäisiä, joten osa erosta johtuu suoraan kiskoja kuormittaneiden bruttotonniin erosta.

Kuvasta 56 voidaan nähdä, että kiskot ovat kuluneet hyvin vahvasti myös normaaleissa kaarteissa. Nokelan vaihteen V330 kannasta lähtevässä 600 metrin kaarresäteellä olevassa kaarteessa sivukuluminen on lähes 12 mm, eli vielä enemmän kuin mitattujen vaihteiden kielisovitusalueella. Myös Paltamon R900 kaarteessa sivukuluminen on lähes 7 mm, joka vastaa suurin piirtein mitattujen vaihteiden kulumismääriä pyörän siirtymäalueen ulkopuolella. Tällaiset 600-900 metrin kaarresäteet aiheuttavat siis kiskojen kulumisongelmia myös laajemmalla alueella. Hyvin merkittävä seikka on kuitenkin se, että Paltamon tiukemmassa R530 kaarteessa kulumismäärät ovat huomattavasti pienemmät. Kaarresäteen tiukentaminen 600 metristä 530 metriin ei siis lisääkään auto-maattisesti kulumista, kuten voisi keskihakuvoiman ja ohjaustarpeen lisääntymisen kautta kuvitella. Tätä ilmiötä tukee myös silmämääräiset havainnot Nokelan vaihteessa V350 (YV60-500-1:11,1-V), jossa kuluminen on huomattavasti pienempää kuin viereisissä koevaihteissa V330 ja V331. Tämän vaihteen V350 poikkeavan raiteen maksiminopeus on 60 km/h, jolla poikittaiskiihtyvyyden arvot ovat aivan samalla tasolla varsinaisten koevaihteiden kanssa. Todellisuudessa nopeus näissä kaikissa vaihteissa on suurin piirtein samanlainen, koska ne sijaitsevat käytännössä peräkkäin Oulun ratapihalla ja jarrutus/kiihdytys tällä matkalla on aika marginaalista.

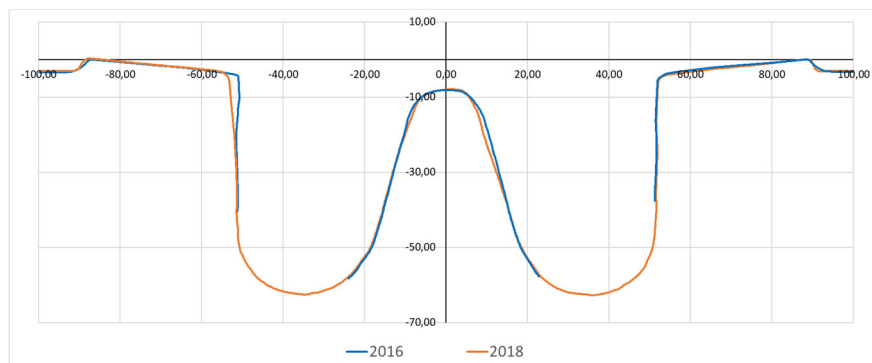
Kuva 58. Vaihteen V330 risteyskärjen poikkileikkausprofiili mittapisteessä 3 (ks. kuva 18).

Voidaan havaita, että tässäkin risteysalueen suurinta kulumistilannetta edustavassa poikkileikkauksessa (kuva 58) kulumismäärät ovat todella pieniä, maksimissaan noin 2 mm. Kulumismäärää mielenkiintoisempi havainto on se, että tämä sivukuluminen on tapahtunut siipikiskossa eikä itse risteyskärjessä. Siipikisko ei ole siis ikinä kontaktissa varsinaisen pyörän kulkupinnan kanssa, vaan kulumiseen johtava kontakti on tapahtunut pyörän laipan sisäpinnan ja siipikiskon välillä. Tämä on sinällään aika kriittinen havainto, sillä kuluminen tapahtuu vaihteen kaaren ulkokiskon puolella. Pyöräkerta on todennäköisesti vaihteen kaaren vaikutuksesta ajautuneena sivusuunnassa kohti ulkokiskoa, eli tässä tapauksessa risteyskärkeä. Tällöin pyörän pitäisi olla ennemminkin laippakontaktissa risteyskärjen kanssa ja nimenomaan kaukana laipan sisäpinnan kontaktista siipikiskoon.

Tämä kuluminen viittaa vahvasti siihen, että joko vaihteen tai pyöräkerran mitat ovat ylittäneet toleranssinsa. Vaihteen mittoja voidaan tutkia suoraan laskemalla poikkileikkausprofiileista risteyskärjen i1- ja i2-mitat, jotka ovat siis laippavälyksen leveys suoralla reitillä ja poikkeavalla reitillä. RATO:n osassa 14 (Liikennevirasto 2016) määritellään tämän laippavälyksen nimellimitaksi 44 mm ja kunnossapitotoleransseiksi pääraiteella -1–3 mm. Alla on taulukossa 2 esitettynä vaihteesta V330 lasketut i-mitat jokaisen mitatun poikkileikkausprofiilin kohdalta syksyllä 2016, eli melko pian asennuksen jälkeen. Poikkileikkausprofiilien sijainti on esitetty kuvassa 18.

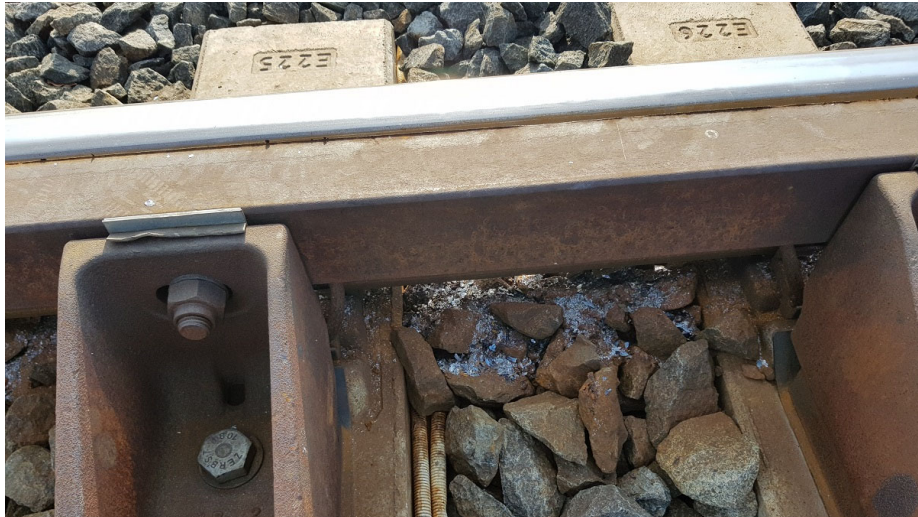
Kuva 60 osoittaa selkeästi, että vastakiskoon on kohdistunut merkittävä määrä sivuttaiskontaktia. Vastakiskon kapeimmalla 42 millimetrin nimellimitalla olevalla osuudella näkyy käytännössä yhtenäinen kulumisalue koko vastakisko-profiilin mitalla, josta on hioutunut kuvan 61 mukaisesti pois todella suuria metallipartikkeleja. Tämä kertoo siis hyvin voimakkaasta laipan sisäpinnan kontaktista. Kuva 60 näyttää erinomaisesti myös sen, kuinka vastakiskopukkirakenteen erkaantuessa kontakti hyvinkin lineaarisesti vähenee.

Kuva 61. Vastakiskoprofiilin kulumisen johdosta irronneet metallipartikkelit sekä kiinnityksen modifiointi metallilevyillä vaihteessa V331 elokuussa 2018.

Vastakiskon päistä kiinnitykset ovat täysin alkuperäiset, mutta keskemällä kiinnityksiin on jouduttu järjestelmällisesti lisäämään kuvissa 60 ja 61 näkyviä metallilevyjä, joiden avulla vastakiskoprofiilia saadaan siirrettyä lähemmäksi tukikiskoa ja palautettua laippavälys takaisin lähemmäksi nimellismittaansa. Kunnossapitäjän suorittamat vaihteen tarkastusmittaukset osoittavat, että laippavälys on ollut heidän suorittamassa mittauskohdassa ajankohdista riippuen välillä 39-49 mm nimellismitan ollessa 42 mm. Tälle arvolle ei ole periaatteessa määritetty minkäänlaisia toleransseja, koska se lasketaan virallisesti vaihteen e-mitan ja f-mitan erotuksena, joiden kummankin omat toleranssit mahdollistavat tämän mitan liikkuvan välillä 33-49 mm. Todellisuudessa tällaiset laippavälyksen arvot aiheuttaisivat kuitenkin jo ongelmia varsinkin kapean GOST-standardin pyörän kululle, joten käytännössä vaihteen e-mitta ja f-mitta eivät saisi olla samaan aikaan omien toleranssiensa ääriladoissa.

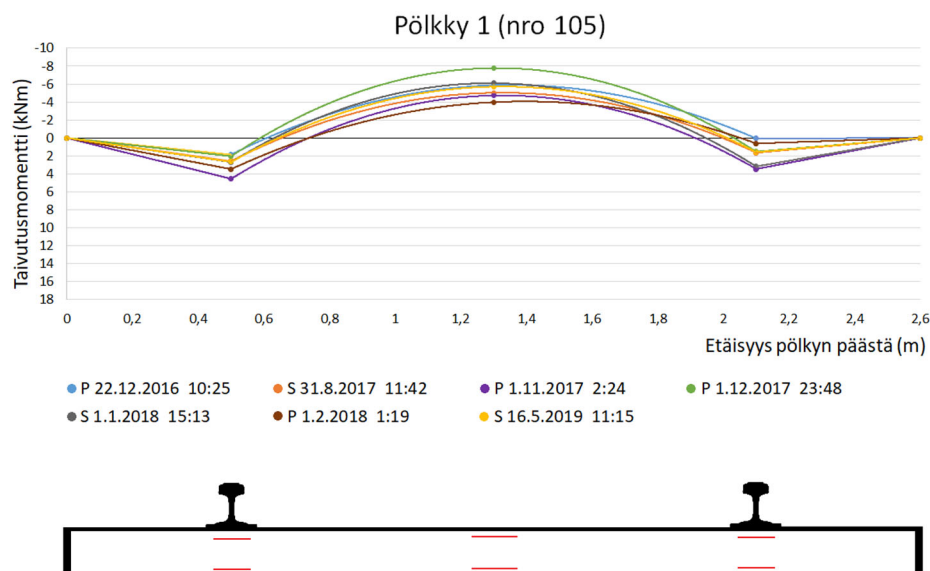
Kuva 62. Vaihteen pölkyn numero 105 taivutusmomentti junan ylitysten aikana. Kirjain P tarkoittaa, että vaihdetta kuormittava juna on liikkinut poikkeavaa reittiä ja kirjaimella S merkitään suoran reitin junat.

Kuten kuvasta 62 voidaan havaita, kielisovitusalueella sijaitsevan pölkyn 105 taivutusmomentit ovat kaikilla junan ylityksillä hyvin saman kaltaisia. Suurimmat positiiviset taivutusmomentit suoraan kiskojen alla ovat keskimäärin noin 2–4 kNm luokkaa, jotka ovat varsin maltillisia arvoja. Keskelle pölkkyä muodostuvat negatiiviset momentit ovat hieman suurempia vaihteluvälin ollessa noin 4–8 kNm. Kun vertaillaan näitä arvoja kuvassa 23 esitettyihin Väyläviraston määrittelemiin teknisiin toimitusehtoihin, huomataan niiden olevan reilusti alle pölkyn mitoituskuorman. Tässä pölkkyssä taivutusmomentti ei siis aiheuta minkäänlaisia ongelmia, kuten olettaa sopiinkin.

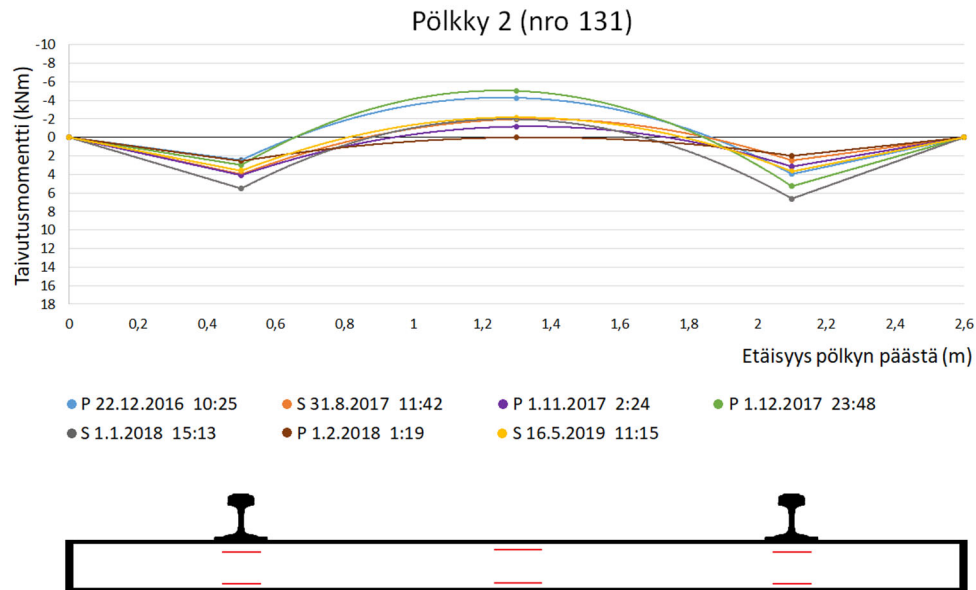
Kuva 63. Vaihteen pölkyn numero 131 taivutusmomentti junan ylitysten aikana. Kirjain P tarkoittaa, että vaihdetta kuormittava juna on liikkunut poikkeavaa reittiä ja kirjaimella S merkitään suoran reitin junat.

Käytännössä saman suuruiset taivutusmomentit muodostuvat myös kielen kanta-alueelle pölkkyyn 131. Suoran ja poikkeavat reitin kiskot ovat tässä kohdassa vielä saman vaihdealuslevyn päällä, joten taivutusmomentteihin ei muodostu mitään eroa poikkeavan ja suoran reitin junien välillä. Pölkyn kuormitus on siis täysin homogeenistä vielä kielen kannassakin.

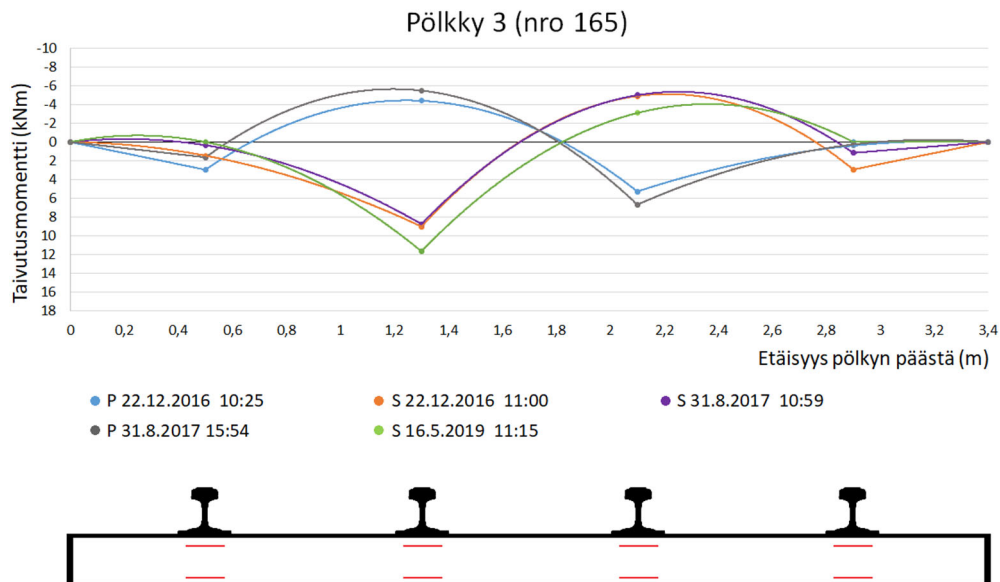
Kuva 64. Vaihteen pölkyn numero 165 taivutusmomentti junan ylitysten aikana. Kirjain P tarkoittaa, että vaihdetta kuormittava juna on liikkunut poikkeavaa reittiä ja kirjaimella S merkitään suoran reitin junat.

Seuraavan älypölkyn kohdalla pölkkyssä numero 165 kuormitus ei kuitenkaan ole enää millään tapaa homogeenistä eri reittien välillä, eikä edes kuormitettujen kiskojen välillä, kuten kuva 64 osoittaa. Kuormituksen ollessa pölkyn pituuteen nähden epäsymmetristä, myös sen aiheuttama taivutusmomentti on selkeästi epäsymmetristä siten, että suurimmat taivutusmomentit muodostuvat aina pölkyn keskellä olevien kiskojen kohdalle vaihdellen noin 4–12 kNm välillä. Pölkyn päissä olevien kiskojen alle muodostuu hyvin lähelle sama noin 2–4 kNm momentti, mitä pölkkyjen 105 ja 131 tapauksessakin. Tämä viittaa siis vahvasti siihen, että tuentatilanne pölkkyjen päissä on kuta kuinkin samanlainen kaikissa näissä kolmessa mitatussa pölkkyssä. Keskellä tuenta ei kuitenkaan ole jostain syystä aivan yhtä hyvää ja pölkky pääsee näin ollen taipumaan selkeästi enemmän kuormituksen vaikutuksesta, vaikka pyöräpaino onkin kummassakin kiskossa kuormituksen aikana käytännössä täysin sama. Tämä on hyvin tärkeä huomio, joka alleviivaa sitä, että pitkässä vaihdepölkkyssä on äärimmäisen tärkeää, että kaikkien kiskojen alla olisi mahdollisimman samanlainen tuentatilanne, jolloin momentitkin jakaantuisivat tasaisemmin.

Tämä yhdenmukainen tuentatilanne voi kuitenkin olla hyvin vaikea saavuttaa, sillä pitkät pölkkyt ovat kuvan 40 mukaisesti usein hieman kuperia. Tällöin muodostuu helposti tilanne, jossa pölkyn päihin muodostuu vahvempi kontakti sepelin kanssa, mutta pölkky jää keskeltä hieman ikään kuin ilmaan. Tilannetta vaikeuttaa tietenkin lisäksi se, että nämä pölkkyt tuetaan käytännössä kahdella erillisellä tukemiskoneen ajolla. Ensimmäisellä ajolla tuetaan suoran puolen kiskot, eli kuvan 64 tapauksessa kiskot 2 ja 4. Tämän jälkeen toisella ajolla tuetaan poikkeava puoli, eli kiskot 1 ja 3. Tämä tarkoittaa käytännössä sitä, että varsinkin kiskon 2 tuentatilanne saattaa muuttua radikaalistikin viereistä kiskoa 3 nostettaessa ja tuettaessa. Ja lopputuloksena kummatkin näistä kiskoista voi jäädä huonolle tuennalle.

Tästä pölkyn keskiosan hieman heikommasta tuentatilanteesta kertoo myös se, että momentit ovat ajan myötä kasvaneet kiskon 2 alapuolella. Mittauksen alkaessa vuonna 2016 taivutusmomentit olivat tässä kohdassa noin 8–9 kNm luokkaa, mutta viimeisimmissä mittaustuloksissa keväällä 2019 taivutusmomentti on kasvanut jo lähes 12 kNm:iin. Tämän pölkyn antureissa olleiden ongelmien takia poikkeavan reitin kiskoista ei saatu enää luotettavia tuloksia vuoden 2019 aikana, joten ajan vaikutusta kiskon 3 kohdalla ei pystytty valitettavasti arvioimaan. Oletettavaa kuitenkin on, että myös siinä tuentatilanne on hieman heikentynyt ajan saatossa. Momenttirajoihin vertailtaessa nykyiset taivutusmomentin tasot eivät vielä pitäisi aiheuttaa minkäänlaisia ongelmia pölkyn toiminnalle, mutta tätä pölkkyä ja varsinkin sen momentin mahdollista muuttumista pitäisi ehdottomasti seurata tulevaisuudessa lisää anturiongelmiin korjaamisen jälkeen.
